Aus Planungsfehlern lernen: Die Revitalisierung einer Wasserkraftschnecke*)

1. Anlagenhistorie des Kleinwasserkraftwerks Eger

Kleinwasserkraftwerk Eger

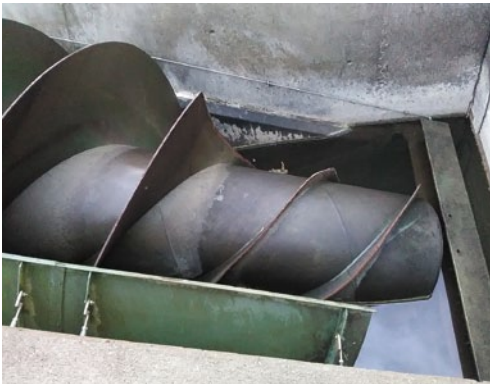
Im Gegenzug war das untere Ende der Wasserkraftschnecke 50 cm zu tief unter Wasser und damit ohne hydraulische Funktion. Sehr wohl ergab sich daraus jedoch bei Teillast eine Lärmbelastung durch das unter das Unterwasser gepumpte Triebwasser und die daraus folgende Kompression der „verschluckten“ Luft. Abb. 1 zeigt die 2015 erfolgte Kürzung der Schnecke. Diese Maßnahme brachte nur geringe Abhilfe, da sie in zwei Schritten zuerst zu kurz und dann zu weit – bezogen auf die Wasserspiegellage – ausgeführt wurde, und zusätzlich das Wendelende hinauf in den beengten Trogquerschnitt verschoben hat. Die Lärm- und Druckschlagproblematik hat sich dadurch verändert, aber leider nicht maßgeblich gebessert.

Abb. 1: „Verstümmelung“ der Wasserkraftschnecke als vermeintliche Hilfsmaßnahme im Jahr 2015, Aufnahme bei Niederrwasser

Aus den Mängeln ergab sich die Forderung nach einer kleineren, drehzahlgeregelten, höhenangepassten Wasserkraftschnecke. In der ursprünglichen Planung wurde die Wasserkraftanlage auf einen Durchfluss von 2,5 m³/s ausgelegt und ohne Drehzahlregelung ausgeführt. In der Neuberechnung der hydrologischen Verhältnisse ergibt sich ein nutzbares MQ von 1,9 m³/s für den Standort und eine präzisierte Dauerlinie.

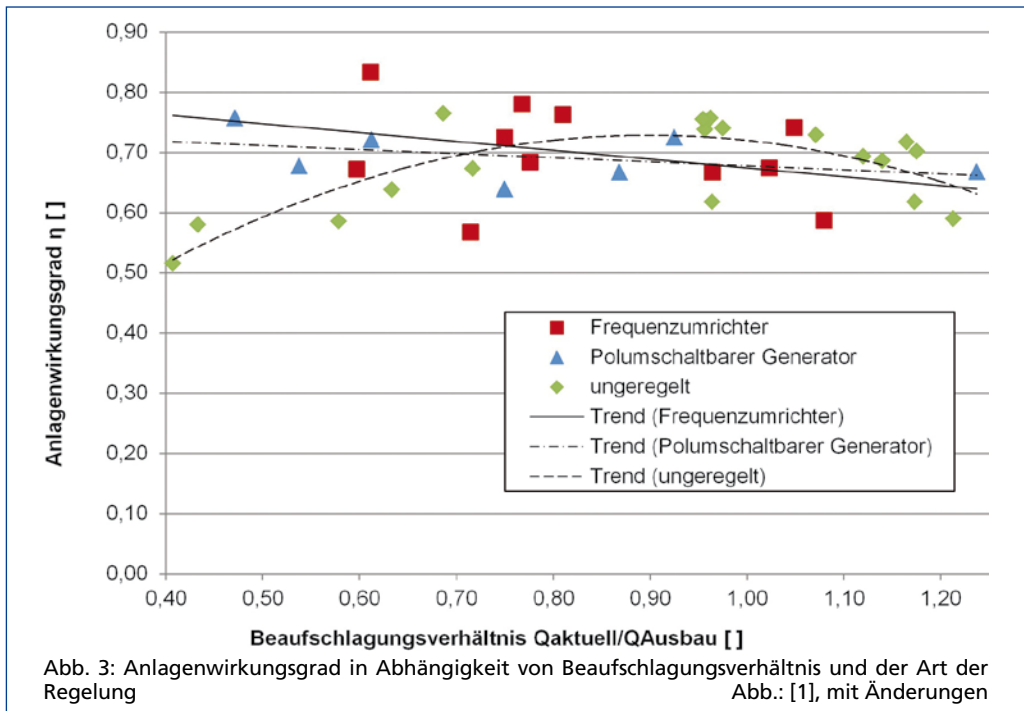
bei fixer Drehzahl zu kennzeichnen. Diese typspezifischen Wirkungsgrade wurden 2010 in einem Forschungsprojekt der Universität für Bodenkultur, Wien, ermittelt und sind in Abb. 3 dargestellt. Die Wirkungsgrade zeigten für jede der 14 gemessenen Anlagen gleichmäßige Verläufe. Die große vertikale

Streuung der Wirkungsgrade ergibt sich durch unterschiedlich „gute und schlechte“ Anlagen. Inzwischen hat sich die Effektivität der Anlagen nach oben angeglichen und es gibt mehr gute Anlagen mit geringerer Streuung. Einzelne schlechte Anlagen gibt es jedoch nach wie vor.

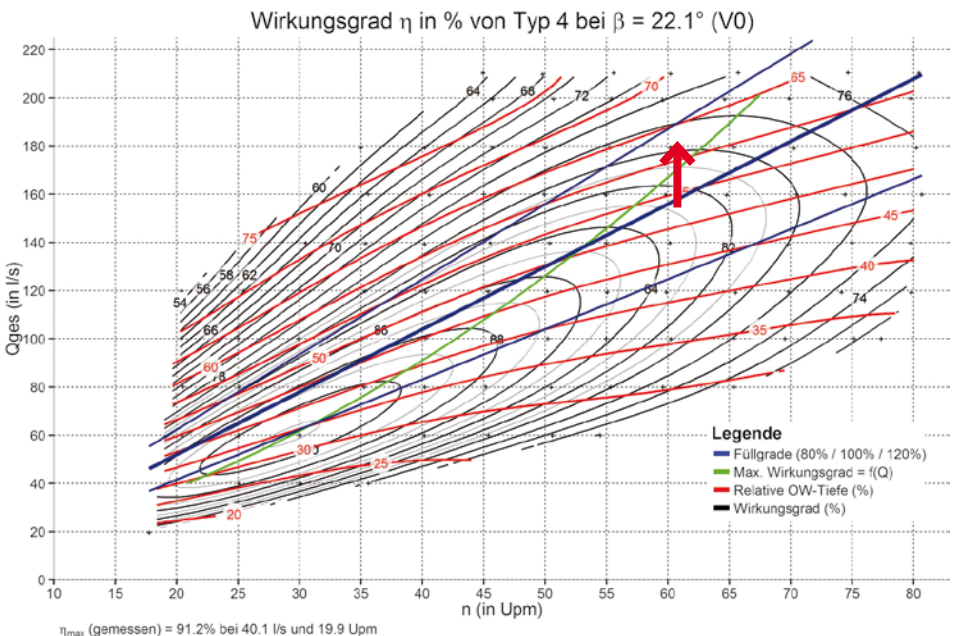
Abb. 5: Beispielhaftes Wirkungsgrad-Muscheldiagramm einer Wasserkraftschnecke aus Laborversuchen der BOKU Wien mit Füllgradkurven und Zulaufhöhen (Pfeil zeigt die Veränderung durch Überwassernutzung) [2]

Aufgrund der Absenkung des Wasserspiegels wird die Schluckmenge verringert. Dadurch muss im Niederwasserfall die Drehzahl deutlich weniger weit reduziert werden als bei einem konstanten, mittleren Wasserspiegel und es werden folglich höhere Teillastwirkungsgrade erreicht. Damit steigt bei Wasserkraftschnecken die Leistung trotz bzw. wegen niedrigerer Oberwasserspiegel. Bei der Überwassernutzung werden der Wasserspiegel und damit die Anströmhöhe erhöht und durch den vergrößerten Querschnitt läuft mehr Wasser in die Schnecke. Das folgende Überlaufen über das Zentralrohr in die darunterliegende Kammer ergibt einen leicht reduzierten Wirkungsgrad. Gleichzeitig werden jedoch durch die Erhöhung der zur Verfügung stehenden hydraulischen Energie (Durchfluss) Mehrleistungen bis 12% erzielt (Abb. 5).

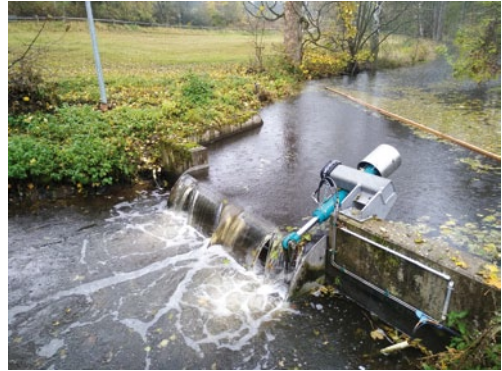
Das korrodierte und notdürftig an den Dauerbetrieb angepasste Zulaufschütz musste ersetzt werden. Das ebenfalls erneuerte Leerschussschütz (Abb. 6b) wurde geteilt ausgeführt und vermindert in Kombination mit einem Schwimmbaum den Rechenreinigungsaufwand spürbar. Das verbleibende Rechengut kann auch über die neue Wehrklappe (Abb. 6a) abgegeben werden, welche die Abfuhr des Triebwassers im Störungsfall sicherstellt.

Abb. 6a: Wehrklappe mit Dotation

tion, aber in den langen Stehzeiten kam es durch die hohe Lärmbelastung des Überfalls immer wieder zu Problemen mit den Anwohnern. Deshalb wurde vom Betreiber der Anlage der Wunsch nach einer Klappe eingebracht und diese konnte im Planungsprozess um die mittige Dotation für den unteren Mühlgraben erweitert werden.

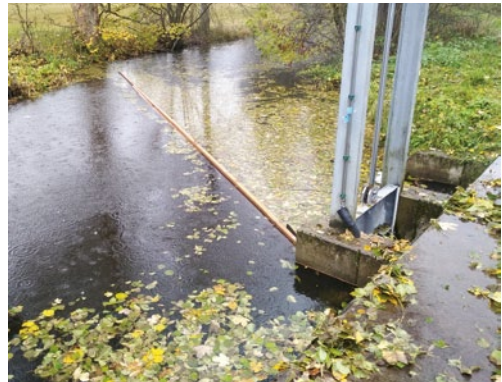
Abb. 6b: Schwimmbaum und Leerschussschütz

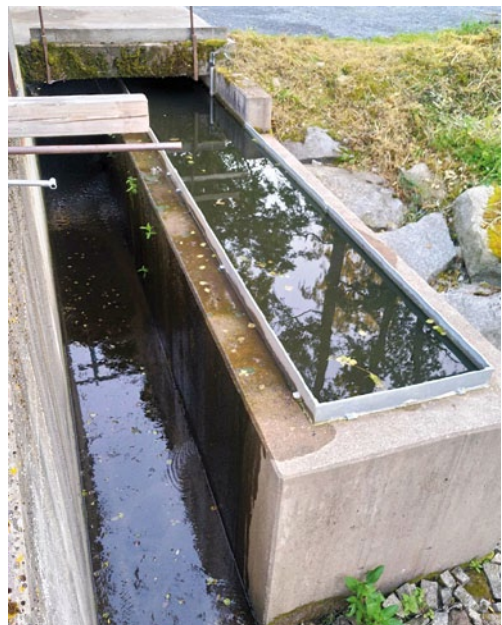
Zuvor hatte der „Entenschnabel“ (Abb. 6c), eine rechteckige Ausbuchtung vom Ober- ins Unterwasser, analog einem einzelnen Piano-Key des gleichnamigen Wehres, diese Funk-

Abb. 6c: „Entenschnabel“ mit Erhöhung
Fotos: Ingenieurbüro Lashofer

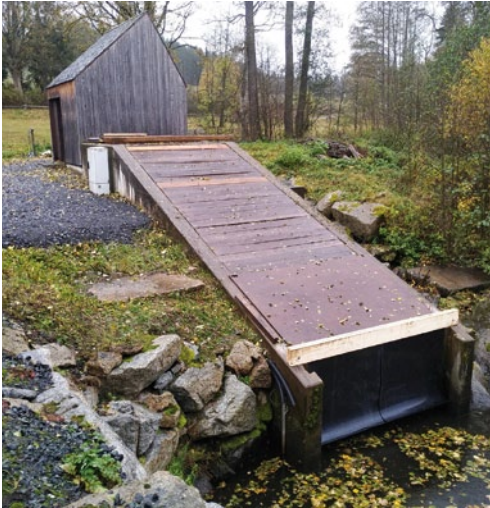
Zum Personenschutz, für den Vereisungsschutz der Wasserkraftschnecke und um den sensibilisierten Anwohnern weiter entgegenzukommen, wurden zusätzliche Schallschutzmaßnahmen getroffen. Dazu wurden die Schnecke mit Holzbohlen eingehaust, am Auslauf ein Kunststoffvorhang (Abb. 7a) und im Innenbereich gegen die hochfrequenten Generatorgeräusche schalldämmendes Material angebracht (Abb. 7b).

Abb. 7a: Schallschutz außen

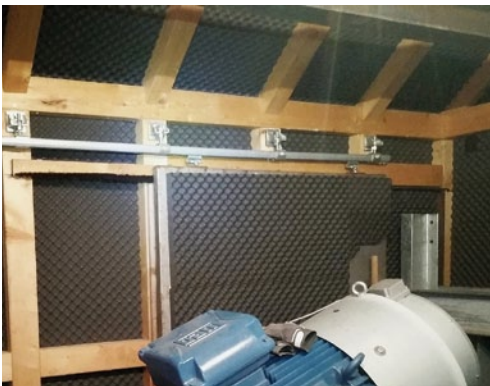
Abb. 7b: Schallschutz innen
Fotos: Ingenieurbüro Lashofer
